RESTAURACIÓN DE LA CAMPANA DE LA INDEPENDENCIA DE MÉXICO

Por: Arq. J. Manuel Palma Uribe *

LEVANTAMIENTO DE FÁBRICAS, DAÑOS Y DETERIOROS PARA LA PROPUESTA DE INTERVENCIÓN DE LA CAMPANA DE DOLORES ANTES DE SU DESCENSO

PROCESO DE RESTAURACIÓN

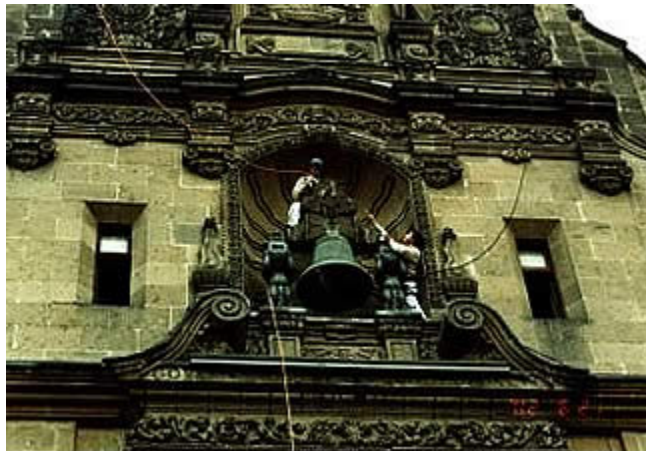
La Campana está compuesta por un yugo de madera de mezquite con Zunchos de hierro forjado que unen los tres cuerpos del contrapeso, la campana es de Bronce con dimensiones promedio de 0.080 x 1.055 de diámetro en la boca de la campana.

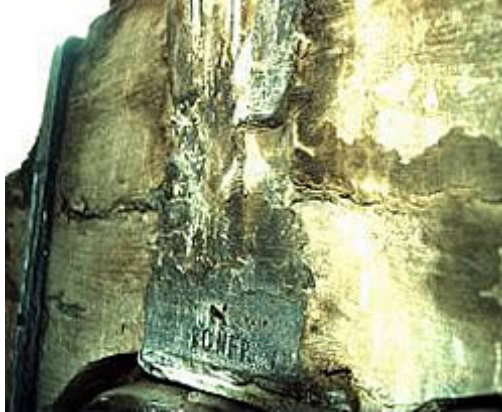
El contrapeso de madera se encuentra conformado por tres secciones, la primera sección tiene dimensiones promedio de 0.525 x 0.50 x 0.265 M., la segunda sección tiene dimensiones promedio de 0.80x 0.298 x 0.265 M. y la tercera tiene dimensiones promedio de 1.275 x 0.505 x 0.265 M. sobrepuestas una a la otra y zunchadas con hierro forjado.

En el centro del contrapeso se encuentra colocado con plomo uniendo eje, contrapeso y zunchos centrales.

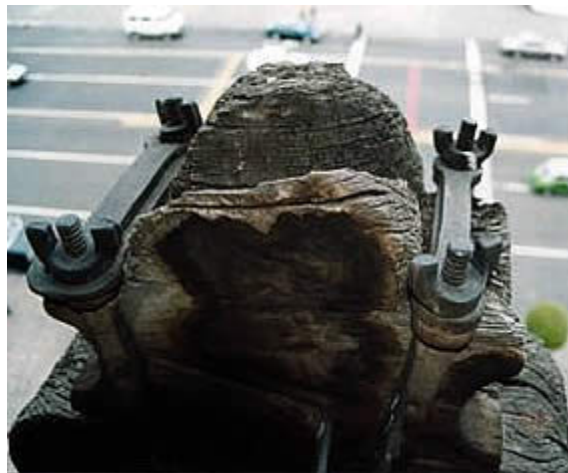
- **Desecación, carcoma y pérdidas considerables de la madera, causados por los efectos nocivos del medio ambiente.**

- **El contrapeso de madera presenta fendas y manchas de Tiamina.**
- **Presencia de oxidación en el eje horizontal y en el sistema de zunchos, clavos y mariposas de hierro forjado.**
- **Presencia de concreciones, deyecciones y escurrimientos de grasa en los Talantes.**
- **En la campana presenta concreciones, deyecciones y escurrimiento de grasa.**

- El badajo de bronce presenta craqueladuras y despotillamientos, así como el sistema de soporte debilitado y en malas condiciones.

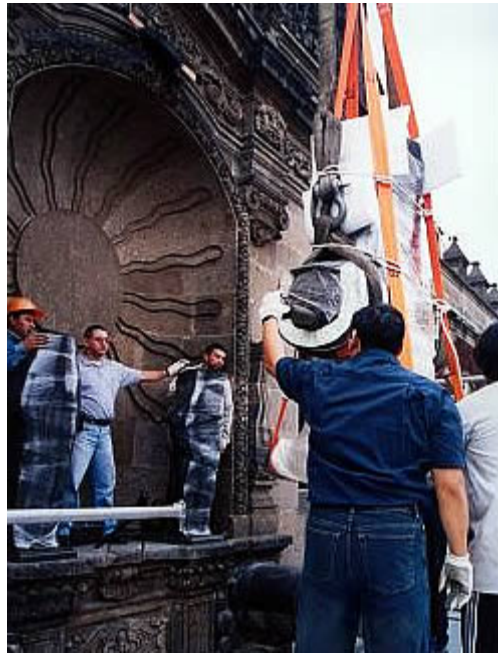
Realizamos pruebas de sonoridad a la Campana por conducto del diseñador industrial Gerardo Ramos de la Coordinación Nacional de
