El caso del portal de peregrinos en la Parroquia de la Purísima Concepción de María, en Ozumba, Estado de México.

La importancia de la multi e interdisciplinariedad de los equipos de trabajo en el resarcimiento de daños por sismo.

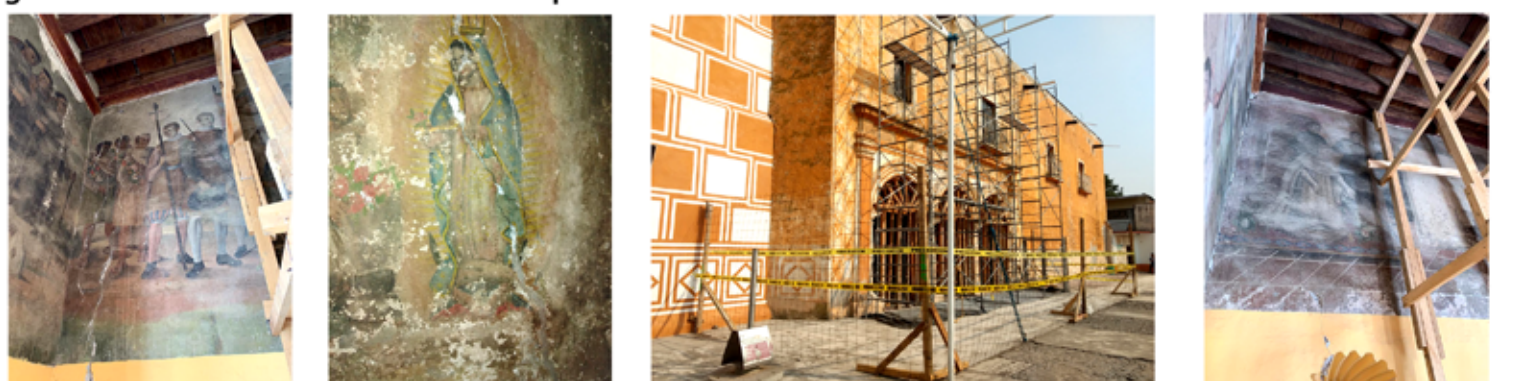
El portal de peregrinos sufrió daños estructurales, por lo que tuvo que permanecer apuntalado desde el sismo del 19 de septiembre de 2017. La arquería de acceso presentaba desplomes y fracturas que ponían en riesgo su estabilidad, y por ende su permanencia. En cuanto a la pintura mural ésta presentaba agrietamientos, oquedades y abombamientos, así como pérdida de estratos generados directamente por la acción mecánica del sismo.

Al tratarse de intervención integrada se tomo la decisión de estabilizar primero los estratos pictóricos, debido a que existe capa pictórica en la zona aledaña a la arquería. Se realizó una consolidación de aplanados inyectando lechadas de un mortero hidráulico a base de cal que le permitieran a los estratos generar un mejor anclaje al muro, también se aplicaron ribetes de protección y resanes con morteros cal-arena, en zonas puntuales se aplicaron fijados de pigmento, debido a la presencia de pulverulencia y/o escamación de la capa pictórica.

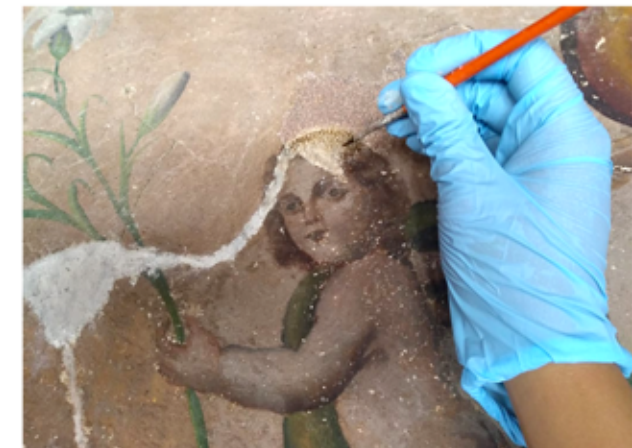
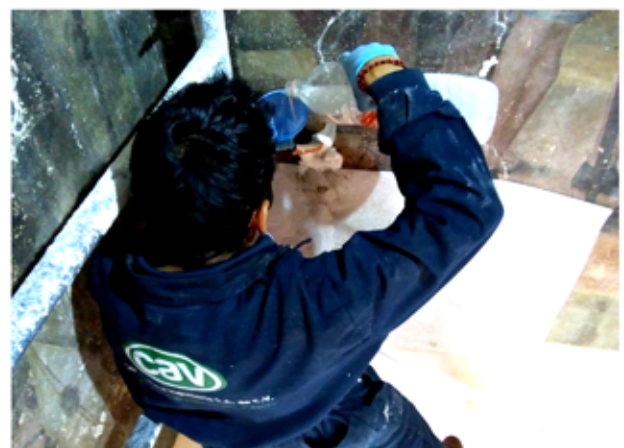
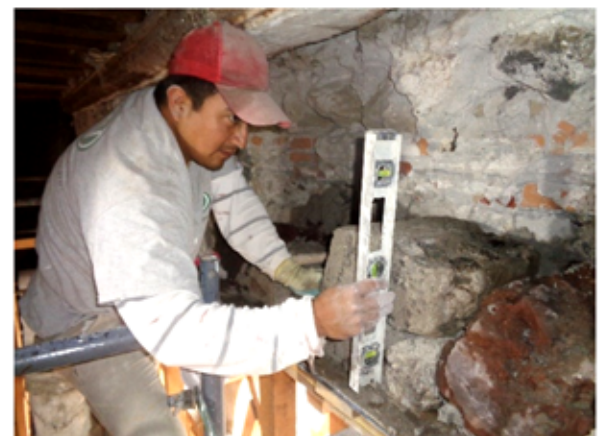
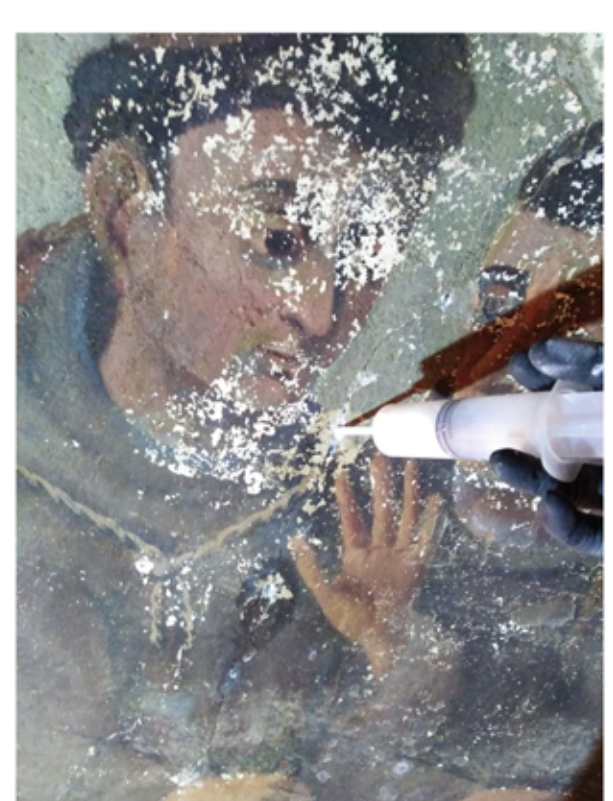
Mientras se realizaban todos estos procedimientos de conservación en la pintura mural, el equipo de restauración arquitectónica presentaba diversas propuestas de intervención que fueran lo más compatibles con el inmueble histórico, pero que le brindarían el mayor soporte y estructura a la arquería severamente dañada, estas discusiones se llevaban a cabo internamente, pero también con la supervisión normativa del CINAHM.

Para tomar una decisión lo más certera posible, se realizaron análisis de cargas por parte de ingenieros civiles especializados, los cuales fueron interpretados por el equipo de profesionales de CAV. Basados en esta información se tomó la decisión conjunta de apuntalar toda la zona, incluyendo la arquería y viguería, se retiraron todas las secciones de mampostería dañadas, para posteriormente reconstruir mediante la técnica tradicional de mamposteado de piedra y morteros de cal y arena, y finalmente inyectar un consolidante con el fin de reforzar dichas áreas.

Debido a estos trabajos de intervención arquitectónica, la capa pictórica aledaña a la zona fue velada con el fin de protegerla de movimientos, golpes o escurrimientos de materiales para consolidación arquitectónica, estos velados fueron retirados una vez que la estabilización fue concluida.
