*EVALUACIÓN DE LOS EFECTOS DE LOS SISMOS DE **SEPTIEMBRE DE 1985** EN LOS EDIFICIOS DE LA CDMX*

Roberto Meli, Eduardo Miranda,
Carlos López N. y Oscar López Bátiz

INSTITUTO
DE INGENIERÍA
UNAM®

Versión digital de la Primera edición impresa en marzo de 1986

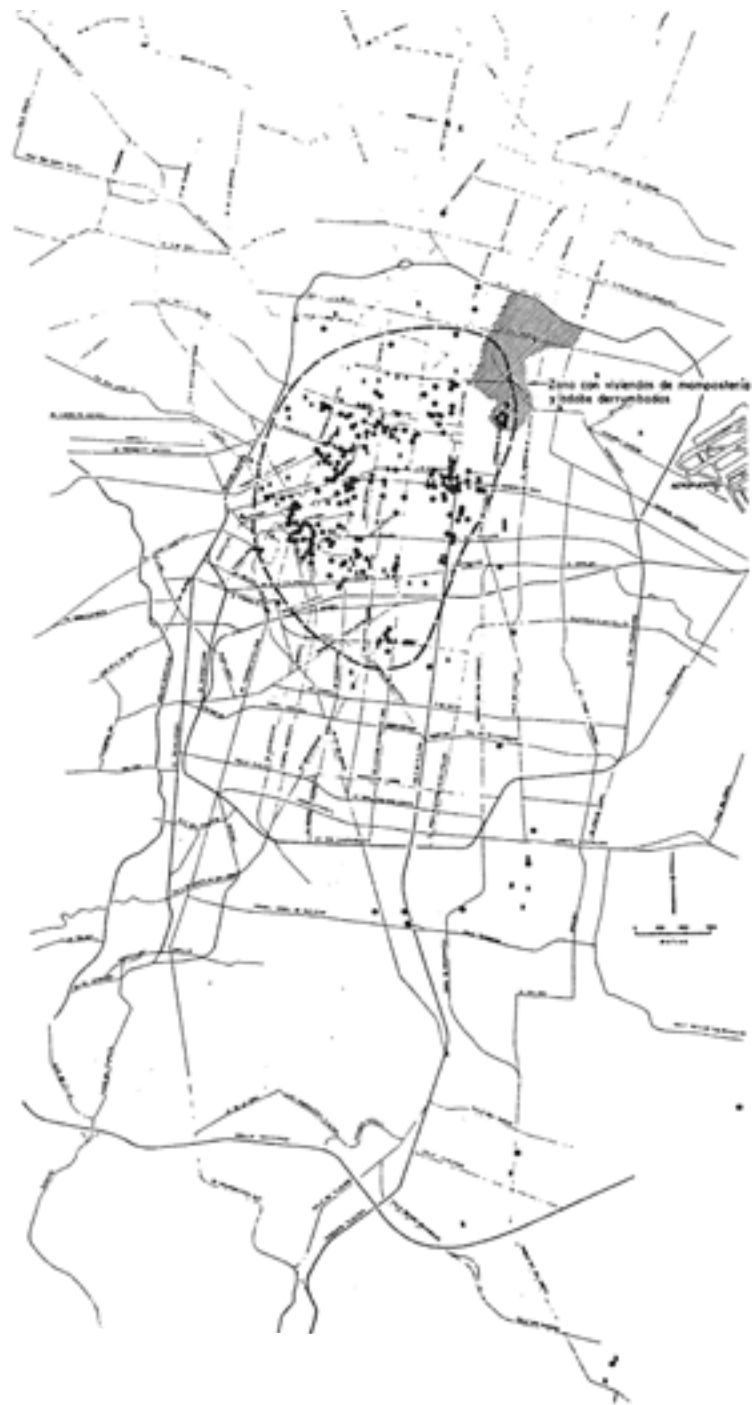
Figura 2. Ubicación de construcciones que sufrieron daño grave o colapso.

confiables. La distribución se muestra en la figura 2, en la que se define una zona de alta densidad de daño con una superficie de aproximadamente 27 km².

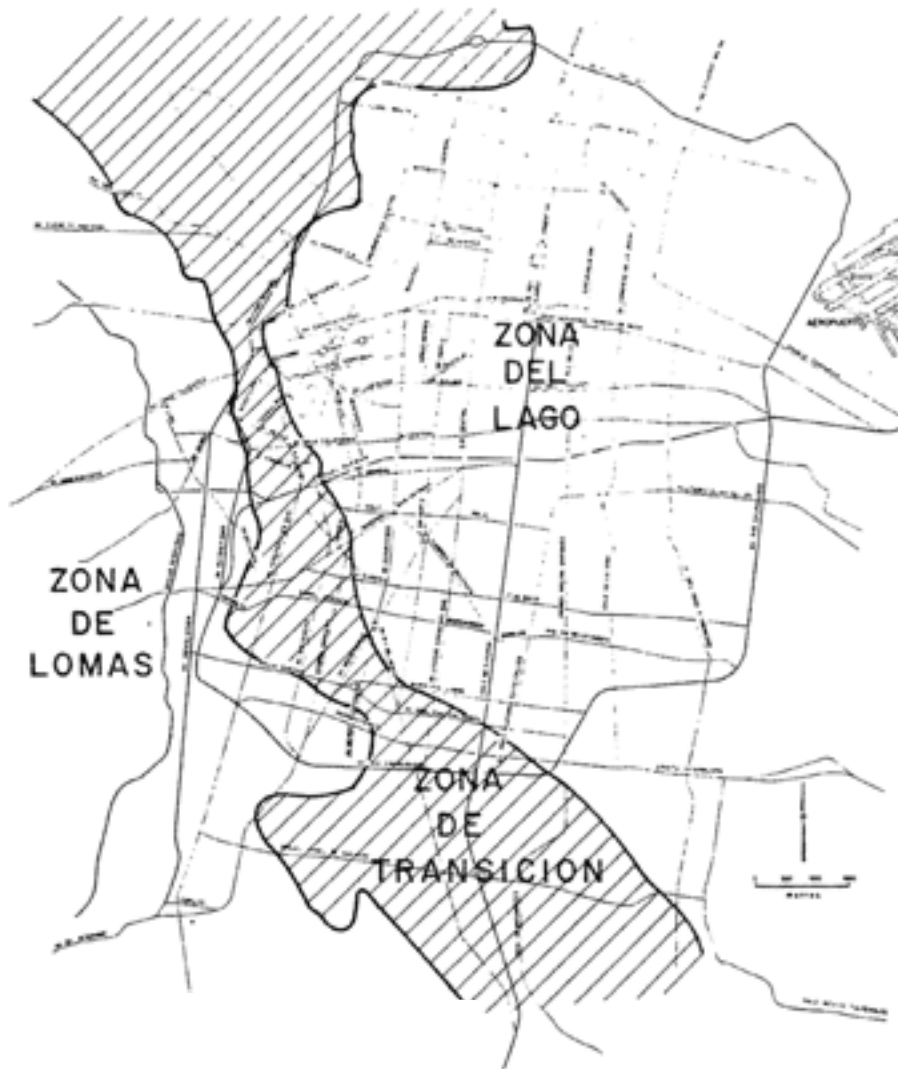
Figura 3. Zonificación del subsuelo de la Ciudad de México.

Existe una clara correlación entre la distribución de daños y el tipo de subsuelo. La figura 3 muestra la zonificación más comúnmente usada del subsuelo de la ciudad en la que se definen una zona de terreno firme, una de terreno compresible y una franja intermedia, llamada de transición, en la que el espesor de los estratos compresibles es pequeño. Se aprecia que la zona de mayor densidad de daños queda ubicada totalmente en la zona de terreno compresible, hacia su extremo norponiente.

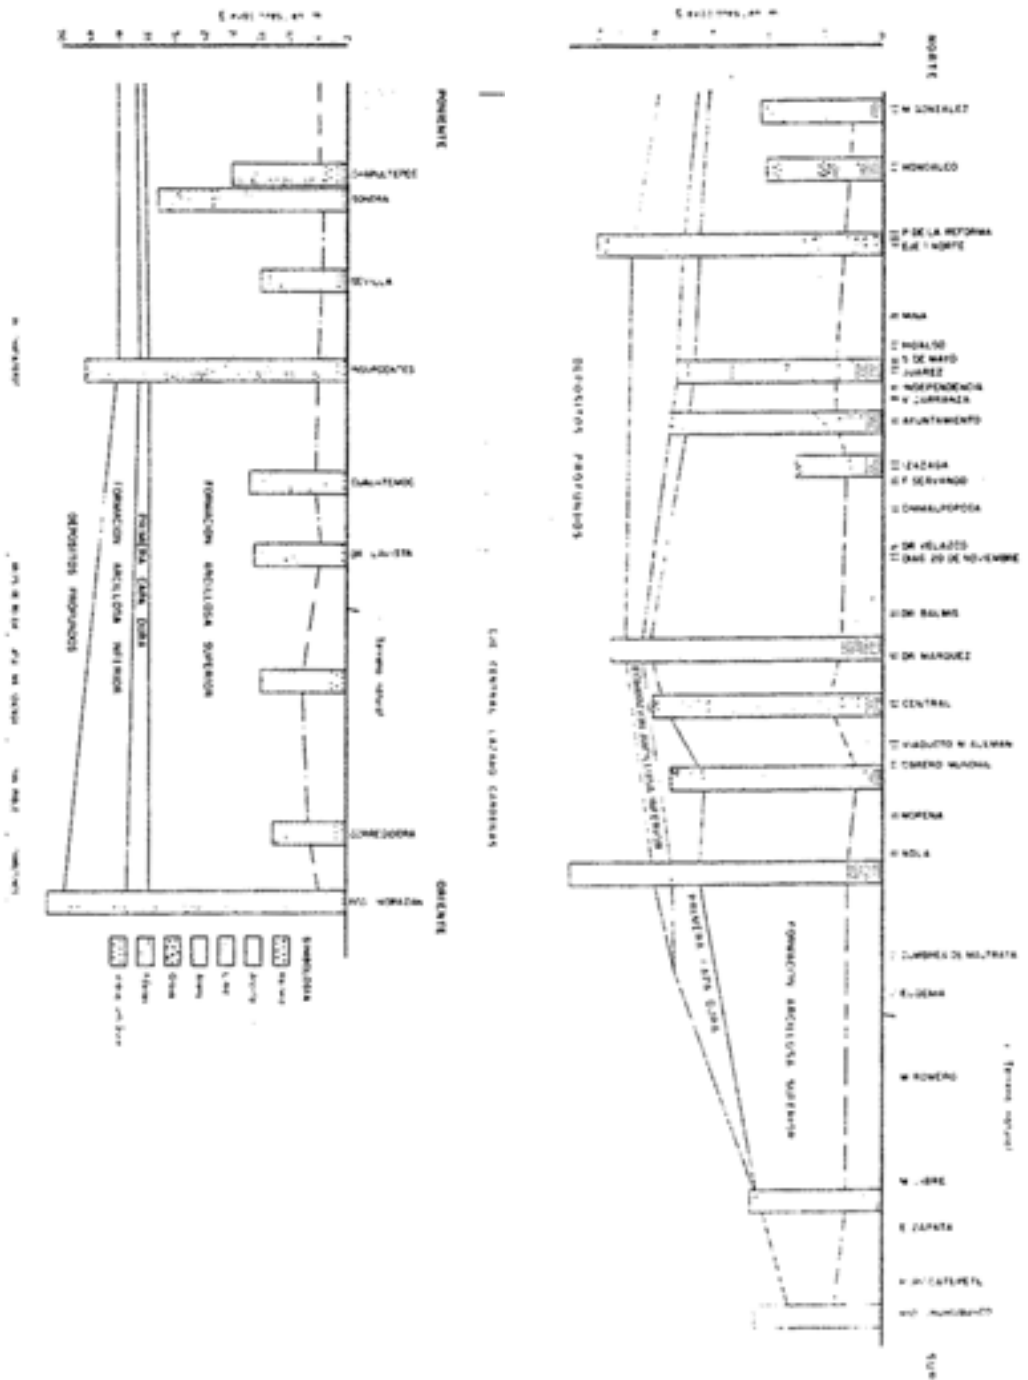
Figura 4. Cortes estratigráficos.

La figura 4 muestra la estratigrafía del subsuelo en dos cortes norte-sur y oriente-poniente por la zona más afectada por el sismo. Se aprecia que abajo de los rellenos superficiales existe una primera capa de arcilla muy compresible, seguida por una primera capa dura, un segundo estrato de arcilla muy compresible y los depósitos firmes inferiores. En la figura 5 se han trazado las curvas de igual profundidad de la segunda capa dura y se aprecia que en la zona de mayor densidad de daño la profundidad de los depósitos firmes

profundos está comprendida entre 25 y 50 m. En otras zonas con profundidades similares de estos depósitos los daños fueron mucho menores. Por ello no es posible correlacionar la intensidad del daño directamente con esta variable, ni tampoco con la profundidad de la primera capa dura ni con el espesor total de las dos capas de arcilla blanda.

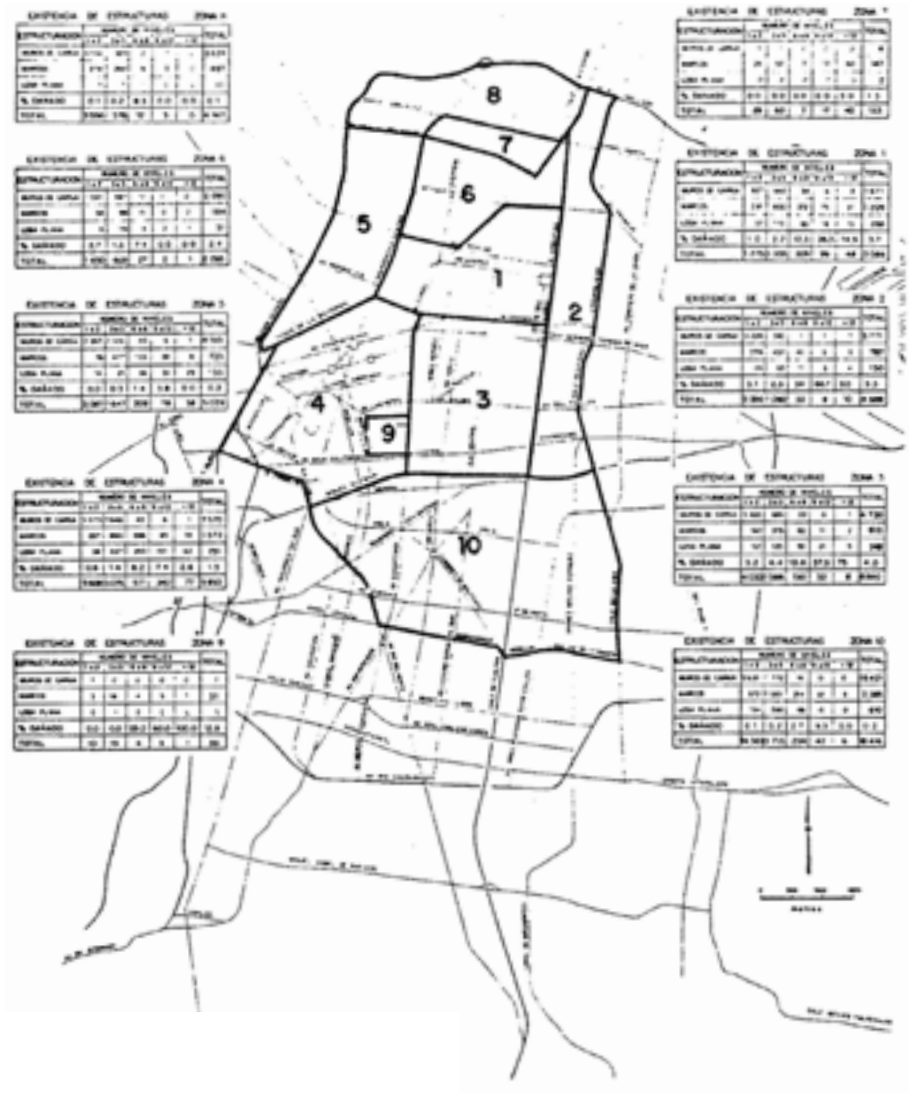
Figura 7. Levantamiento de edificios existentes en la zona dañada.

Resumidos para las diez zonas indicadas en la figura 7, los porcentajes de construcciones con daño severo son los siguientes:

Construcciones hasta de dos pisos	0.9%
Construcciones de 3 a 5 pisos	1.3%
Construcciones de 6 a 8 pisos	8.4%
Construcciones de 9 a 12 pisos	13.6%
Construcciones de más de 12 pisos	10.5%
Total de construcciones existentes	53,356
Porcentaje de daños sobre el total	1.4%
