El caso del portal de peregrinos en la Parroquia de la Purísima Concepción de María, en Ozumba, Estado de México.

La importancia de la multi e interdisciplinariedad de los equipos de trabajo en el resarcimiento de daños por sismo.

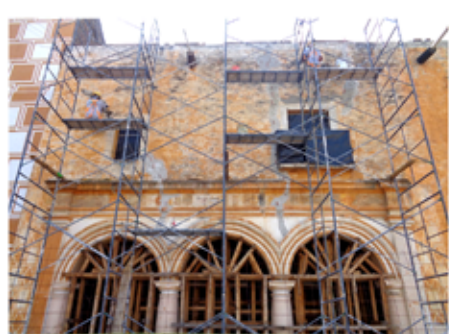
El portal de peregrinos es un espacio conventual propio del virreinato, donde los visitantes y viajeros eran acogidos. Este sitio en particular posee una bella pintura mural del siglo XVII, donde se muestra a Hernán Cortés, como conquistador, recibir a los primeros doce franciscanos encabezados por Fray Martín de Valencia, quienes arribaron al territorio de la Nueva España una vez que México-Tenochtitlan cayó; así como una representación de los "Niños mártires de Tlaxcala". Sobre el marco de la puerta de acceso al convento hay una imagen de San Francisco de Asís sosteniendo tres globos que sostienen una imagen de María Inmaculada, mientras María de Ágreda escribe "la Ciudad Mística de Dios" y "Duns Scotus", una defensa de la doctrina de la Inmaculada Concepción. Esta última imagen descrita aparecería en monasterios posteriores como la Misión Landa en la Sierra Gorda de Querétaro.

Se trata de una pintura al fresco, con una paleta cromática propia del virreinato, elaborada con pigmentos minerales que van desde el ocre, el rojo óxido, las tierras verdes y pigmentos negros y blancos, todos en sus versiones puras y mezclados para dar una apariencia tridimensional de las escenas plasmadas.

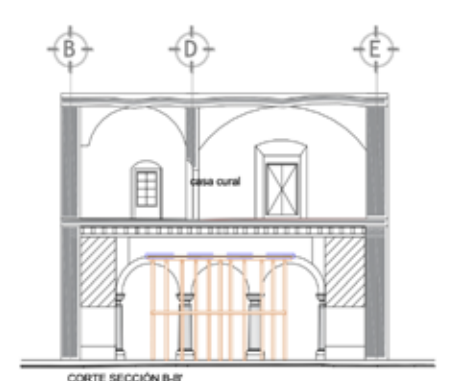
El portal de peregrinos sufrió daños estructurales, por lo que tuvo que permanecer apuntalado desde el sismo del 19 de septiembre de 2017. La arquería de acceso presentaba desplomes y fracturas que ponían en riesgo su estabilidad, y por ende su permanencia. En cuanto a la pintura mural ésta presentaba agrietamientos, oquedades y abombamientos, así como pérdida de estratos generados directamente por la acción mecánica del sismo.

Al tratarse de intervención integrada se tomo la decisión de estabilizar primero los estratos pictóricos, debido a que existe capa pictórica en la zona aledaña a la arquería. Se realizó una consolidación de aplanados inyectando lechadas de un mortero hidráulico a base de cal que le permitieran a los estratos generar un mejor anclaje al muro, también se aplicaron ribetes de protección y resanes con morteros cal-arena, en zonas puntuales se aplicaron fijados de pigmento, debido a la presencia de pulverulencia y/o escamación de la capa pictórica.
