*EVALUACIÓN DE LOS EFECTOS DE LOS SISMOS DE **SEPTIEMBRE DE 1985** EN LOS EDIFICIOS DE LA CDMX*

Roberto Meli, Eduardo Miranda,
Carlos López N. y Oscar López Bátiz

INSTITUTO
DE INGENIERÍA
UNAM®

Versión digital de la Primera edición impresa en marzo de 1986

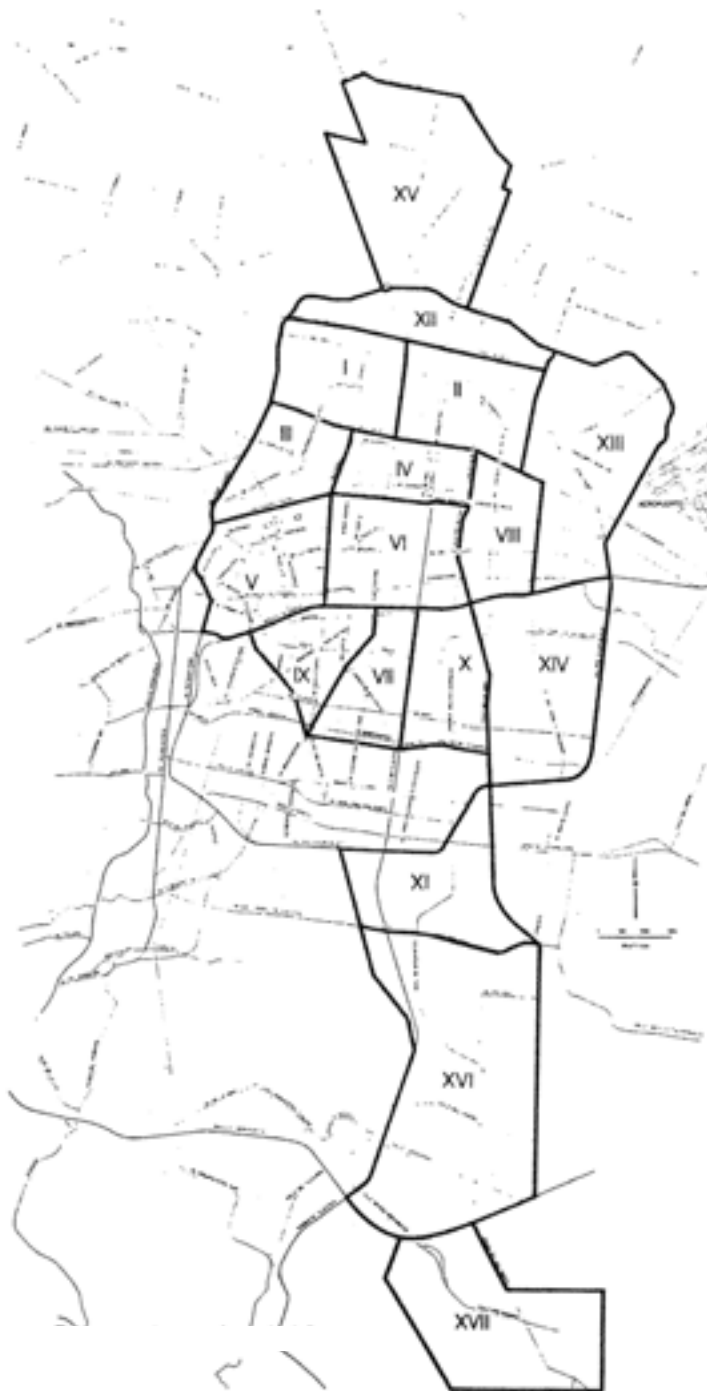
Figura 1. Zonas para levantamiento de daños.

Los datos respectivos se presentan en la tabla 1 para cada una de las 17 zonas identificadas en la figura 1. Estos datos, como se ha anticipado, corresponden exclusivamente a los casos de daño grave o colapso y no incluyen un buen número de viviendas de pobre calidad, sobre todo en el extremo nor-orientado de la zona de mayor densidad de daño.

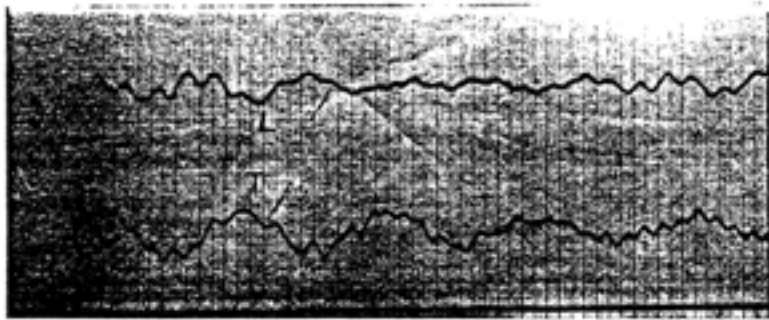
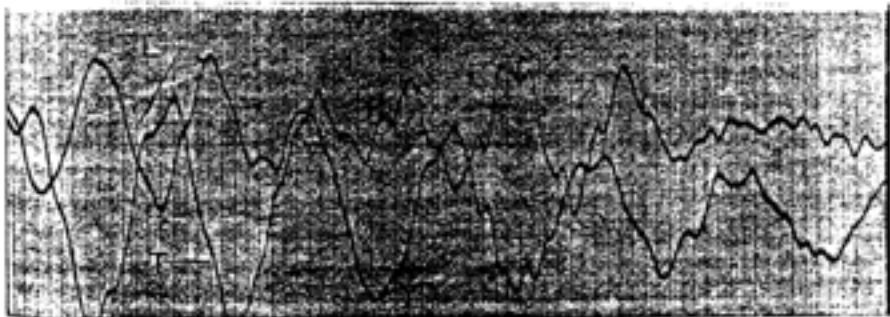
Figura 1. Registro típico de vibración ambiental.

la figura 1. Los periodos medidos se emplearon para obtener una estimación del daño estructural al compararlos con los teóricos para la estructura sana y servirán también para calificar la eficiencia del proceso de reparación a que se verán sometidos, al comparar con los que se medirán una vez terminado dicho proceso. La información sobre los periodos medidos en cada dirección y sobre algunas características del daño que se explicarán más adelante, se consigna en la tabla 3. En algunos de los edificios se realizaron comprobaciones de la calidad de los materiales mediante la extracción y ensayos de núcleos de concreto.

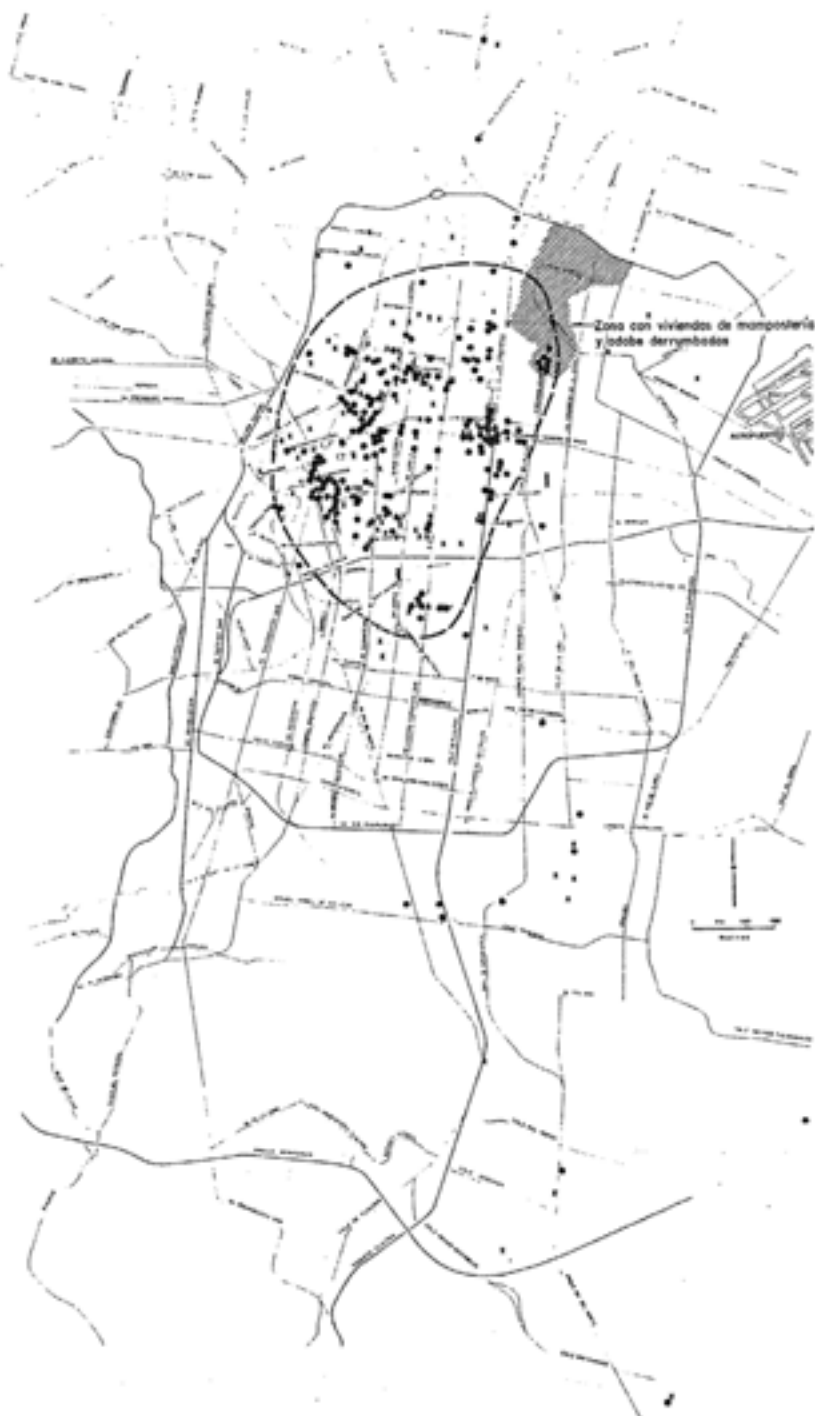
Figura 3. Ubicación de construcciones que sufrieron daño grave (x), o colapso (●).
