Cabeza de Juárez de Iztapalapa: Con drones revisan estructura

2 febrero, 2021 | 01:33 | Eduardo Ruiz

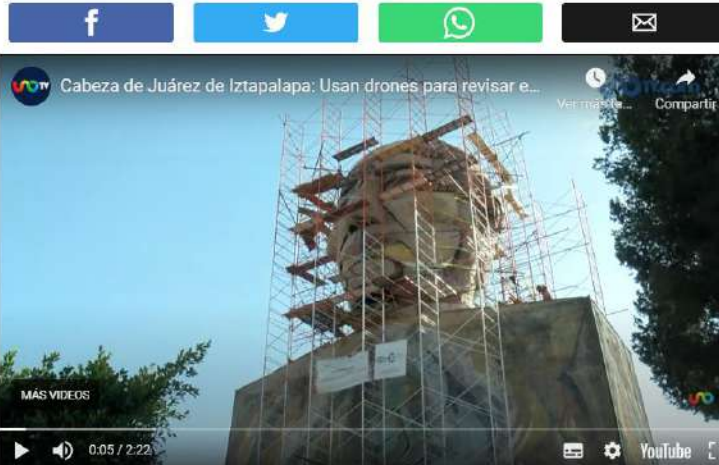
Los rayos del sol la enmarcan imponente, pero también la carcomen; es la Cabeza de Juárez, ícono del oriente de la Ciudad de México.

La evaluación realizada a finales del 2020 dio cuenta de afectaciones principalmente en la nuca y frente del Benemérito de las Américas.

“Gran parte de la lámina se ha corroído por el interperismo y eso ha generado también algunos daños pequeños en la subestructura que está sustentando, no quiere decir que se vaya a colapsar, pero si tiene algunos elementos dañados”.

“La estructura se encuentra bastante estable”.

Al término de la intervención, misma que superará los 2 millones de pesos en inversión, la escultura tendrá nueva lámina estructural de acero inoxidable, nueva pintura.
